# MOVIMENTAÇÃO DE MATERIAIS NO CORREDOR DE ARMAZENAGEM

## Caso fictício para organização documental, evidências e gate de pré-análise

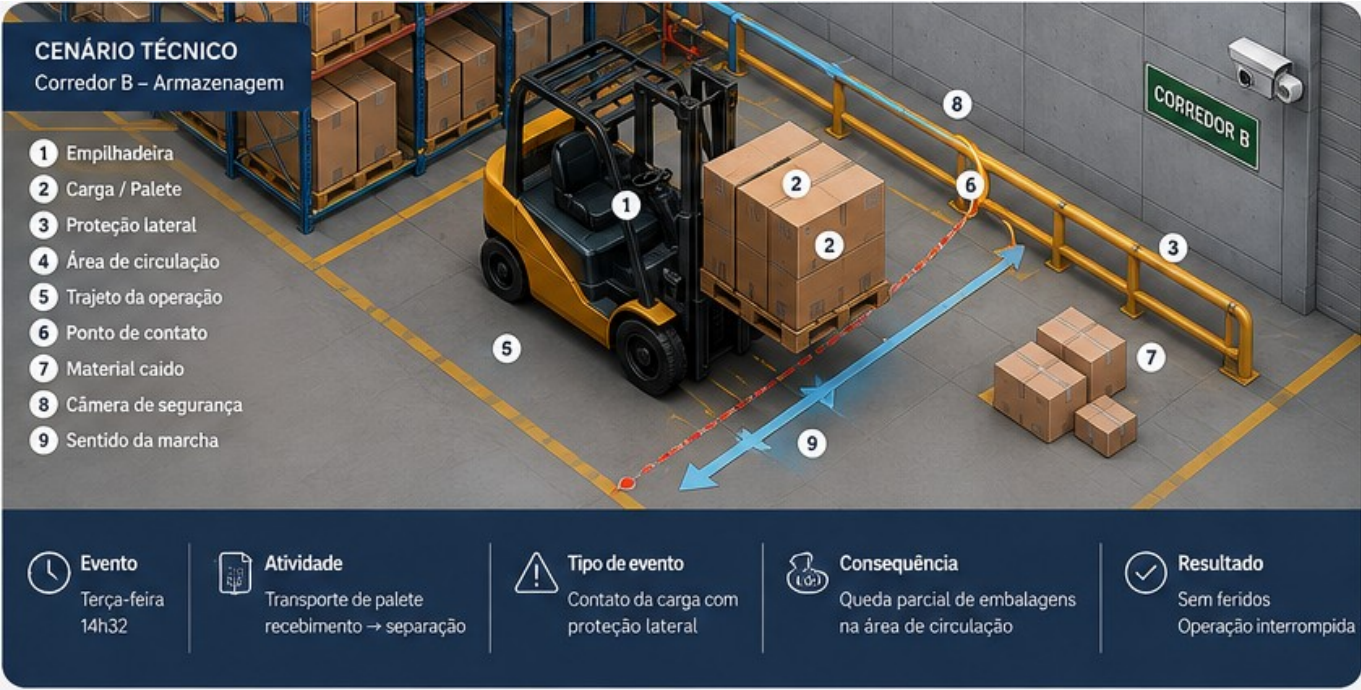
Todos os nomes, horários, documentos, imagens e circunstâncias são fictícios. As ilustrações são didáticas, sem escala e não representam reconstrução pericial.

Uma empilhadeira transportava um palete do recebimento para a área de separação. Durante uma conversão no corredor B, a lateral da carga tocou uma proteção metálica e parte das embalagens perdeu estabilidade. A operação foi interrompida e a área isolada. Não houve feridos.
